# **IX Simposio Nacional sobre Taludes y Laderas Inestables**

## **TALUDES 2017**

**27 – 30 Junio 2017, Santander, España**

**E. Alonso, J. Corominas y M. Hürlimann (Eds.)**

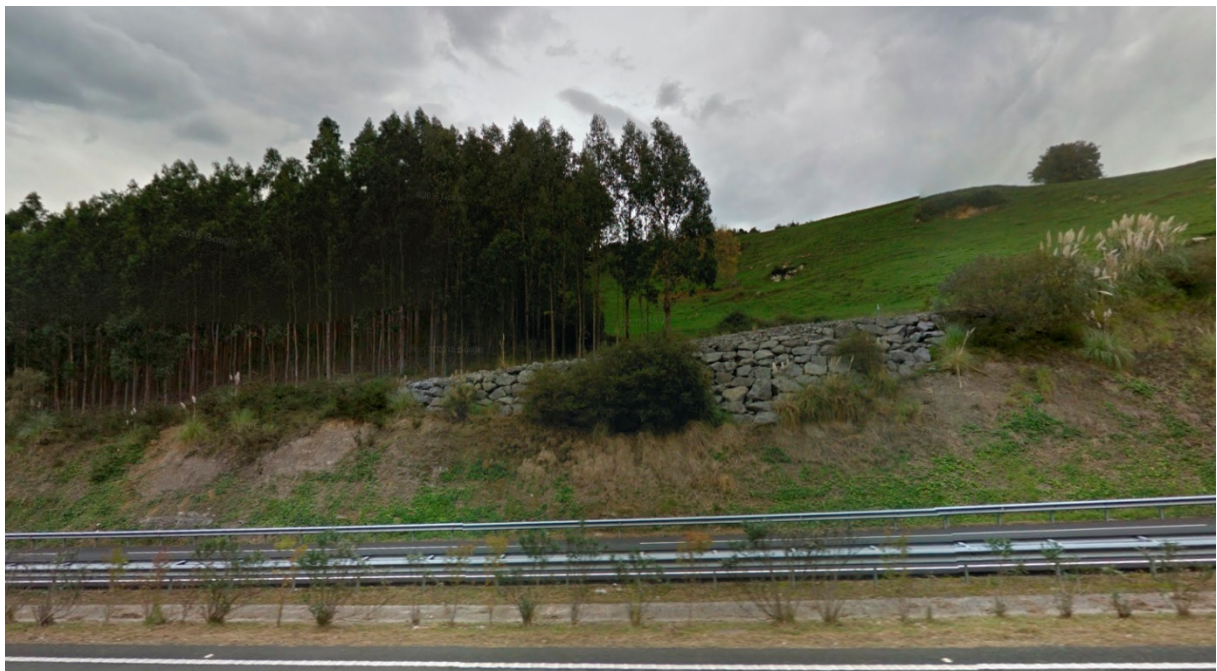
Se da la circunstancia que esta escollera se construyó originariamente para dar anchura suficiente a un camino de servicio que discurre en cabecera, y la propia escollera se realizó a media altura del talud de excavación existente en la propia autovía.

Con el paso de los años, la meteorización de los materiales inferiores, la escasa anchura del apoyo inferior de la propia escollera, y los empujes de las zonas superiores, sobremanera por aporte de agua de infiltración, la escollera ha empezado a dar signos de desplazamientos en algunas de sus rocas, así como de asentamiento en las inferiores.

En la zona de cabecera, en el camino de servicio se observan algunas grietas producto de los asentamientos y recolocación de las rocas, por donde se filtra gran cantidad de agua a la estructura interna de la escollera.

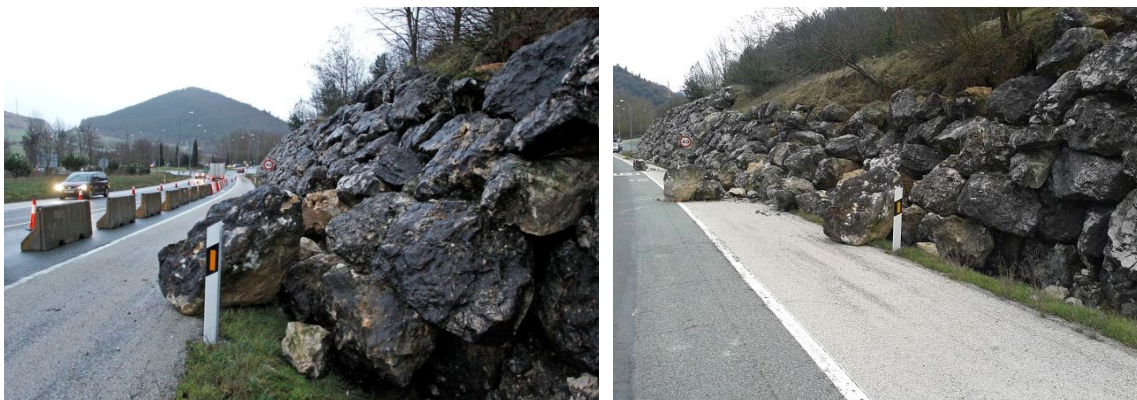
Se considera que el fallo se produce debido a los empujes que existen a lo largo de una superficie de rotura circular que pasa directamente por el pie de la escollera. La masa de la escollera y el cortante creado en la base de la misma son insuficientes para la estabilización de la propia ladera.

Para el cálculo del equilibrio del conjunto desmonte-escollera se tomó topográficamente la zona afectada, determinándose el perfil transversal de la ladera y la posición de las grietas existentes.

El perfil corresponde con la zona de mayores empujes donde la escollera está “abombada”, mayor distancia a la grieta superior y mayor pendiente del terreno excavado.

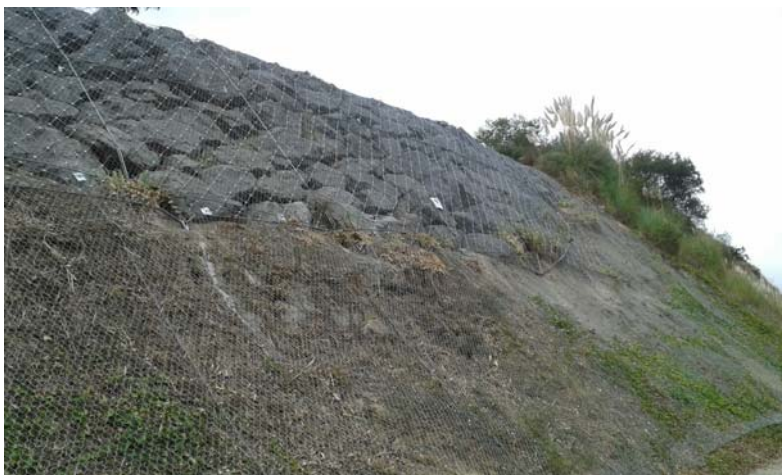
Las filas de la coronación se alejarían por detrás de la zona de rotura mediante el empleo de eslingas de cables de acero, anclando en partes del terreno completamente sanas e inalteradas.

De este modo, la configuración del tratamiento, quedaría finalmente:

- Red de cables de acero de 8 mm y luz romboidal de 300x300 mm.
- Anclajes de coronación, pie e intermedios de 6,00 mts
  - o Carga de trabajo de los anclajes 100 kN con FS=2
- Soporte unitario del sistema: 10 kN/m<sup>2</sup>.
- Factor de seguridad del sistema: 1,67

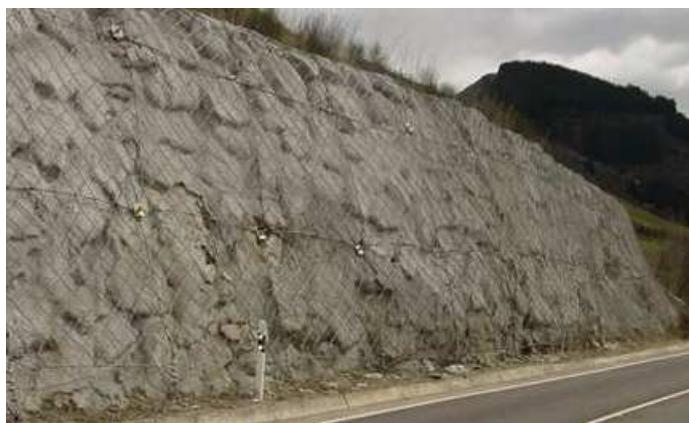
Figura 1. Aplicación de red de cable con líneas verticales y horizontales de refuerzo, bajo modelo unidireccional en refuerzo de muros de escollera fallados. Sistema 3SGEORED® con red de cable 150x150/8mm con anclajes activos en 3,0 x 3,0 m; soporte de 27 kN/m<sup>2</sup> (Tama, 2004).

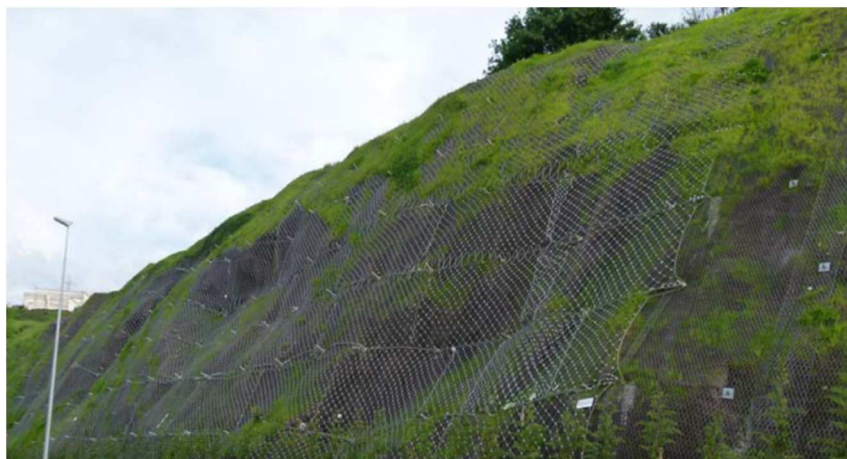
Figura 2. Red de cable con líneas horizontales de refuerzo (modelo unidireccional). Sistema 3SGEORED®, red de cable 200x200/8mm, bulonado al tresbolillo (3,0 x 3,0 m); soporte de 20kN/m<sup>2</sup> (Bilbao, 2012).

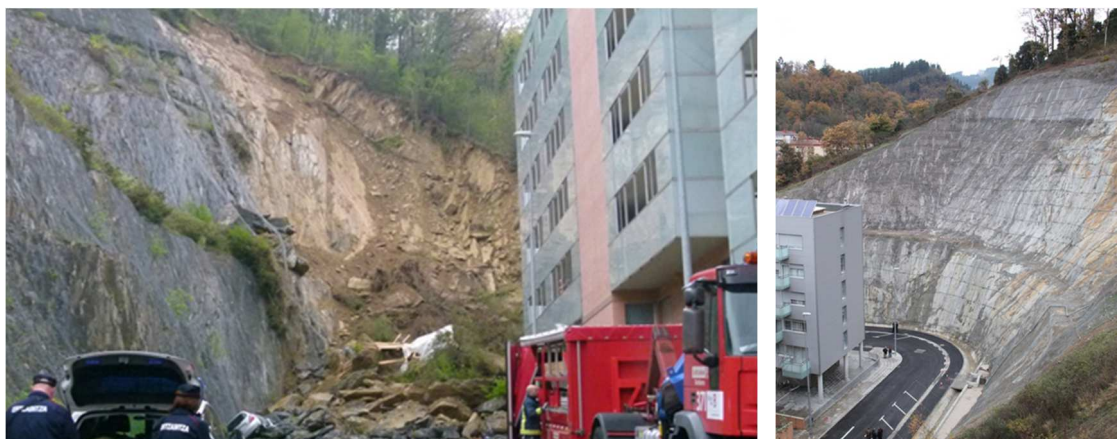
Figura 4. Sistema con malla de altas prestaciones tipo 3STUTOR® reforzado con líneas horizontales de refuerzo, bajo modelo unidireccional. Soluciones de soporte de 10 kN/m<sup>2</sup> a 25 kN/m<sup>2</sup>. (Ermua, 2012).

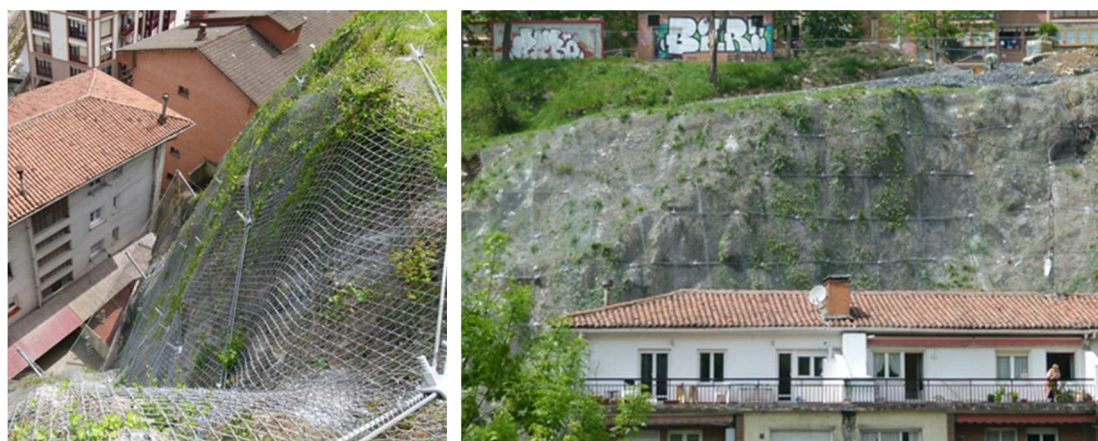
Figura 5. Sistema con malla de altas prestaciones tipo 3STUTOR® reforzado con líneas horizontales de refuerzo, bajo modelo unidireccional. Solución de soporte de 30 kN/m<sup>2</sup>. (Arrasate, 2015).

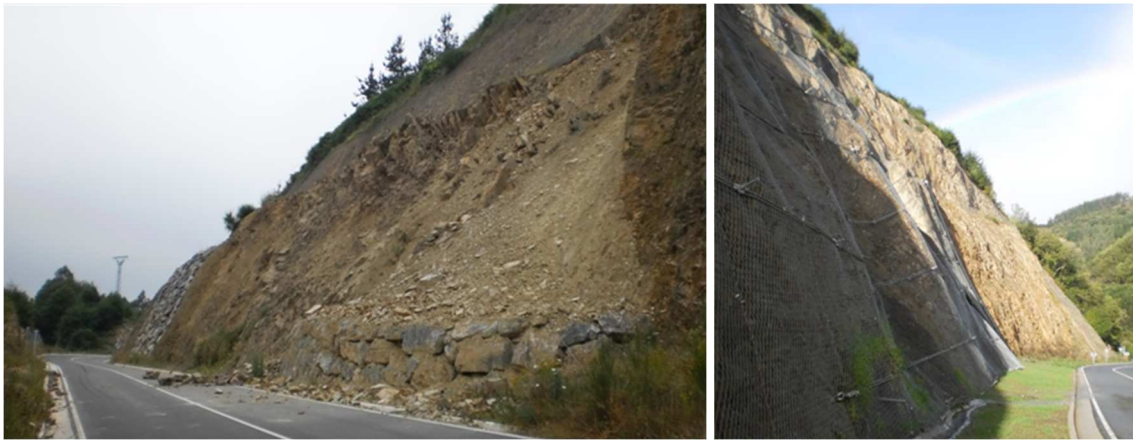
Figura 6. Sistema con malla de altas prestaciones tipo 3STUTOR® reforzado con líneas horizontales de refuerzo, bajo modelo unidireccional. Solución de soporte de 25 kN/m<sup>2</sup>. (AS-219-Pola de Allande, 2012).

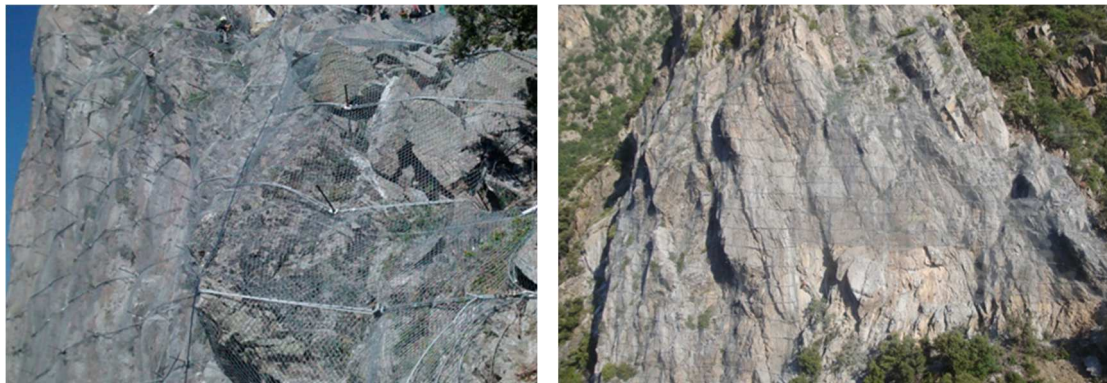
Figura 7. Sistema con malla de altas prestaciones tipo 3STUTOR® reforzado con líneas horizontales de refuerzo, bajo modelo unidireccional. Solución de soporte de 40 kN/m<sup>2</sup>. (Falguero, Andorra 2015).

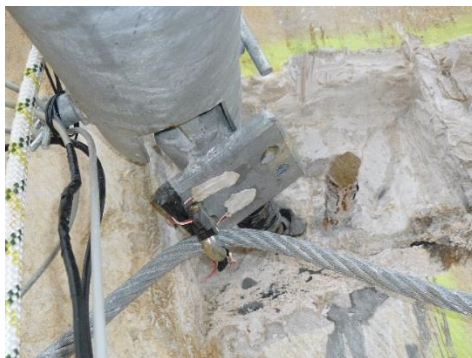
Figura 4. Galgas extensométricas situadas en la pieza de conexión de la pantalla IBT-150 después del ensayo.

En la pantalla IBT-150 se trató también de comprobar las tensiones en la zona de la pieza de conexión entre el poste y el bulón sometida a mayores solicitaciones. Para ello se ejecutó el pegado directo de las galgas a la parte de la pieza de conexión, entre las dos anillas de guiado del cable perimetral (ver Figura 4).

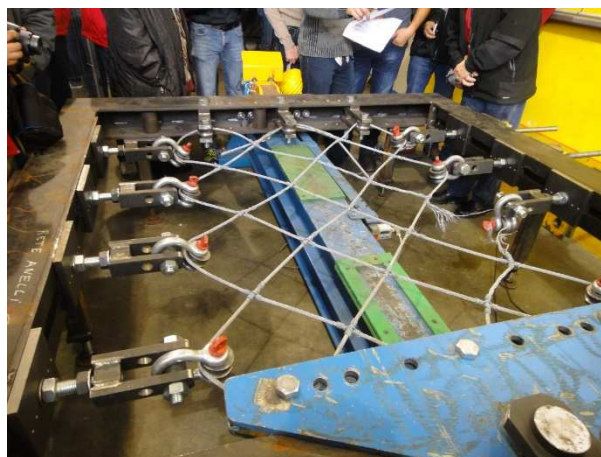
Figura 2 – Documentación fotográfica después de finalizar el test

- a) Descripción de los modos de fallo;*
- b) Gráfico representando la resistencia longitudinal vs. desplazamiento de la viga móvil y gráfico representando reacción lateral vs. desplazamiento de la viga móvil;*
- c) Carga de rotura, reacción lateral a carga de rotura y desplazamiento de la viga móvil a carga de rotura;*
- d) Documentación fotográfica del espécimen antes y después del ensayo, en el que se mostrarán las conexiones al bastidor.*

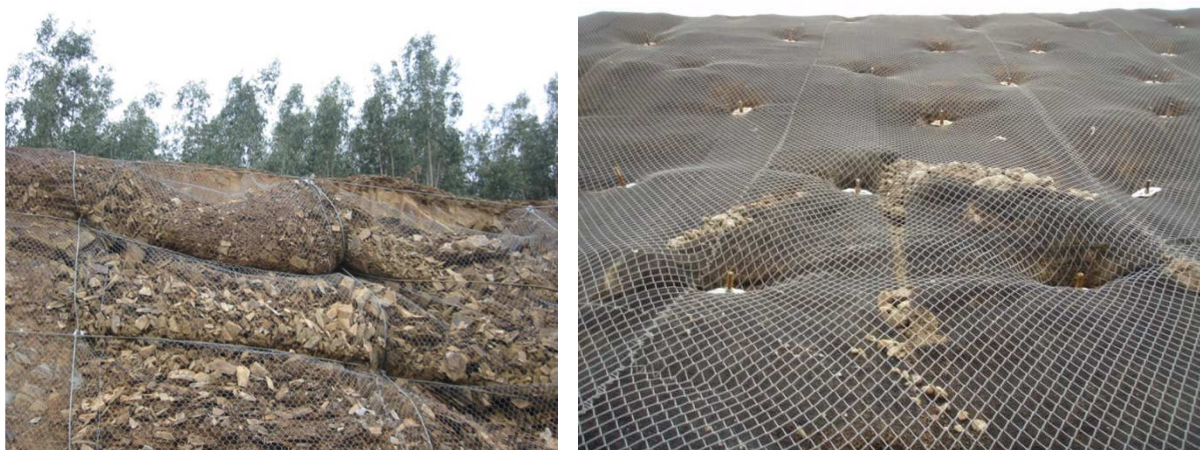
Cuando se usan cables horizontales (que deberán ser calculados y evaluados a su ELU) el terreno empuja la malla pero la malla se apoya sobre los cables horizontales y son éstos los que transmiten la carga a las placas y estas, a los bulones. **Si se usan cables horizontales, el punzonamiento placa/malla no generará un riesgo de ELU.** La figura 3 ilustra perfectamente esta afirmación.

TERRENO ➡ MALLA ➡ CABLE HORZ. ➡ PLACA ➡ BULÓN

Figura 3: Ejemplos con utilización o no de cables horizontales

Cuando no se usan cables horizontales (esencialmente en Soil Nailing) esta interacción placa/malla podría ser causa de rotura y supone un ELU que debe ser evaluado. La malla hexagonal y la de simple torsión son usadas frecuentemente en Soil Nailing (Figura 3, derecha). Las Normas de dichas mallas incorporan el test de resistencia a punzonamiento placa/malla. Reproducimos el test incluido en el Anexo B (informativo) de la ISO/CD 21124, pendiente de aprobación. Se prevé un ensayo similar en ISO/CD 21123, pero con dimensiones geométricas distintas.

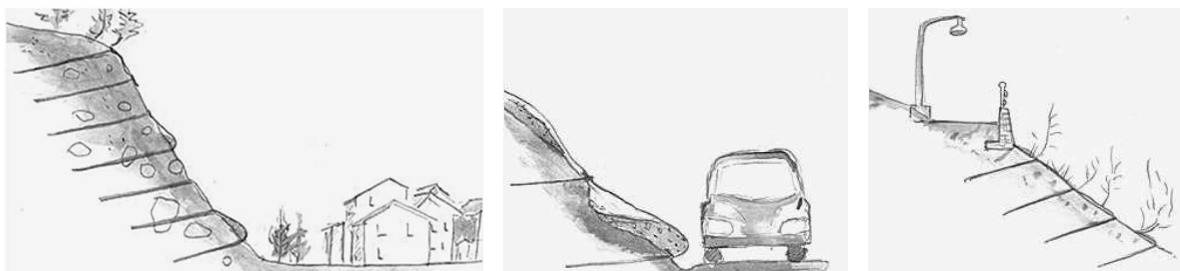
Para la evaluación de este ELS, **el proyecto deberá fijar la deformación máxima admisible**, en función del riesgo de interferencia con la infraestructura que se protege (por ejemplo por ausencia de cuneta). Se requieren deformaciones muy bajas cuando hay que evitar los asentamientos de una infraestructura en la cabecera de un talud, por ejemplo.

Figura 5: Lejos de la infraestructura--Cerca de la infraestructura---Evitar asentamientos  
Deform. admisible:-Media -----Baja-----Muy Baja-----

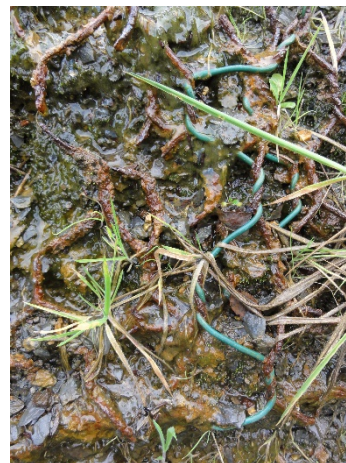
En otras palabras: los ataques químicos (no corrosión atmosférica) deben ser tratados exclusivamente con "barrera" de plástico o usar acero inoxidable. Aunque se hable de gaviones, es perfectamente extensible a las mallas para taludes en contacto (por ejemplo) con yesos o aguas ferruginosas. En la fotografía adjunta se aprecia cómo sólo el hilo plastificado (por "la marca Bianchini") no es atacado por las aguas agresivas del talud. Aquí, cualquier aleación de Zn (incluidos los advanced metallic coating) fracasa.

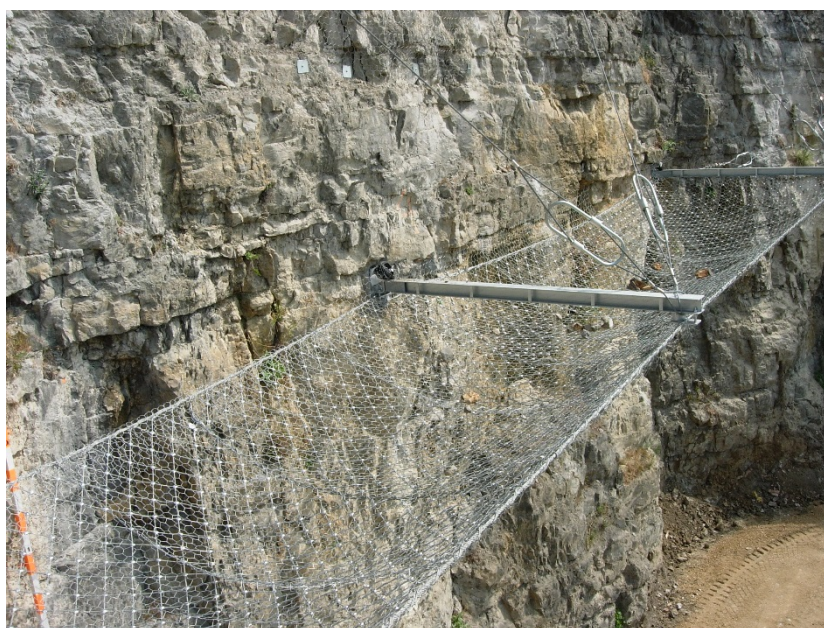
Las pantallas dinámicas para la retención de rocas en laderas inestables están formadas por una red de intercepción, postes anclados al terreno, cables de conexión y elementos

Figura 1. Pantalla dinámica IBT-500.

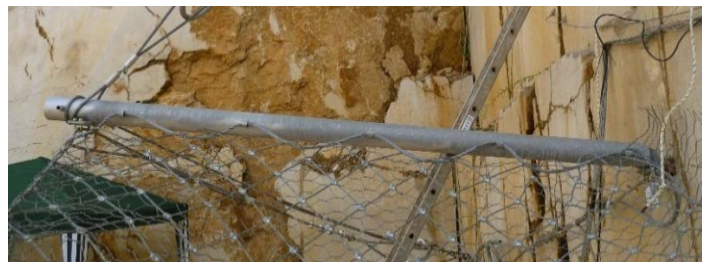
Los postes se constituirán de elementos tipo viga, elementos unidimensionales que, a diferencia de los cables poseen rigidez a flexión. Estos tendrán el perfil de la geometría real, es decir, tubo hueco en el caso de la pantalla IBT-150 y HEB en el caso de la pantalla IBT-500. Para conectar los postes a los cables perimetrales se emplearan las mismas anillas que las mencionadas anteriormente para conectar los cables perimetrales y la red. Los laterales de la red se fijan a los postes extremos al igual que ocurre en la realidad (Figura 5).

Figura 5. Detalle de la unión del poste extremo con la red.

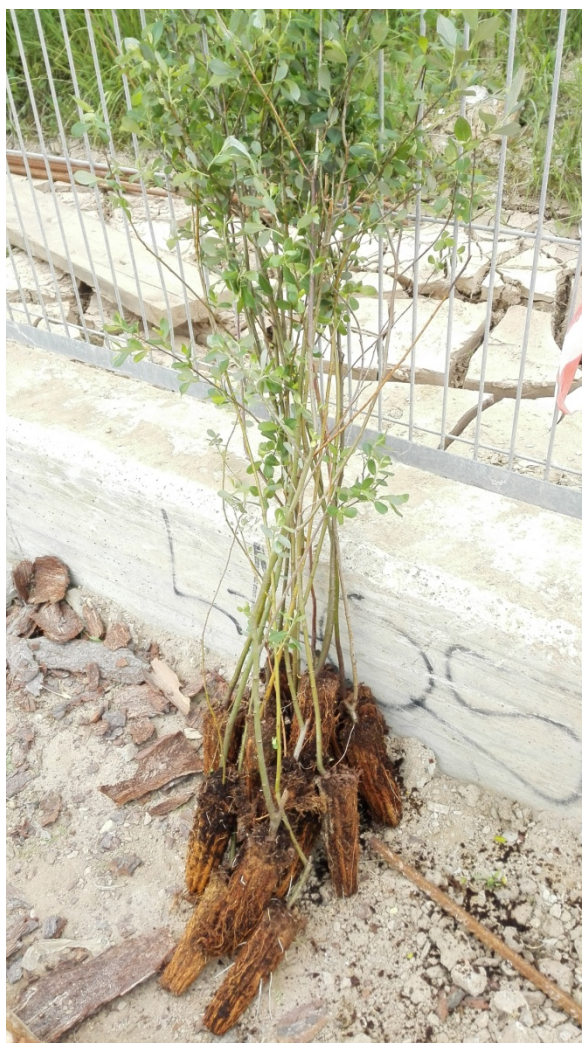
Foto 1.- El material vivo es cuidadosamente seleccionado, empleando siempre especies autóctonas bien adaptadas, y con capacidades biológicas, mecánicas, y de evapotranspiración óptimas para cada proyecto concreto.

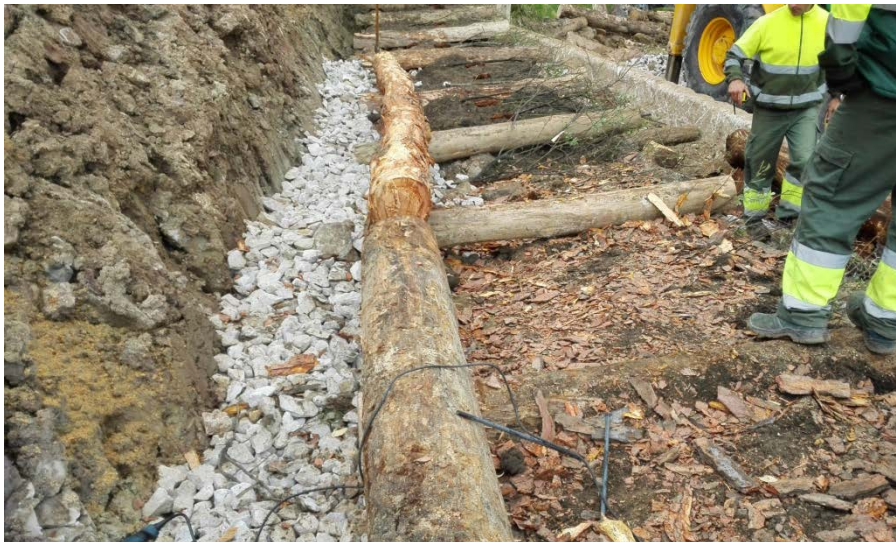
Foto 2.- Drenaje del trasdós de una estructura en construcción. Ecoingenia, 2015

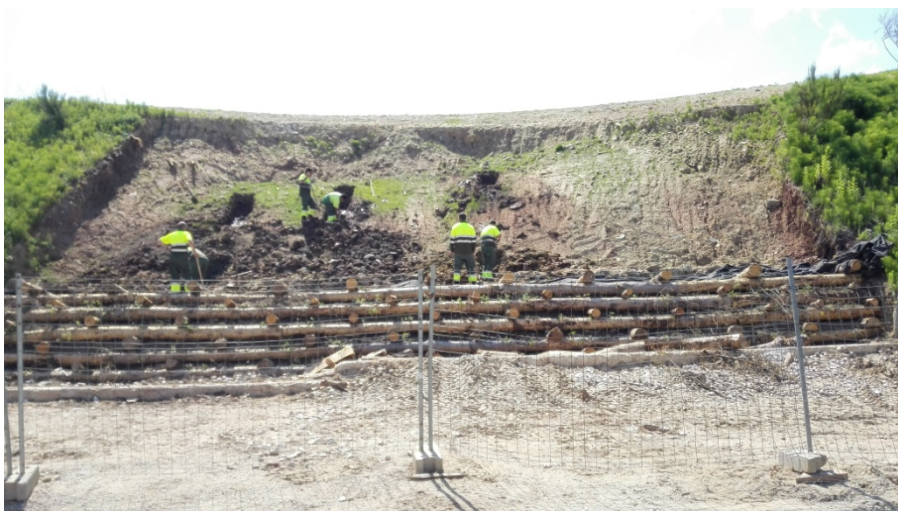
Foto 3.- Ejecución de un entramado vivo de doble pared. Parque de las Llamas, Santander, 2015. Ecoingenia.

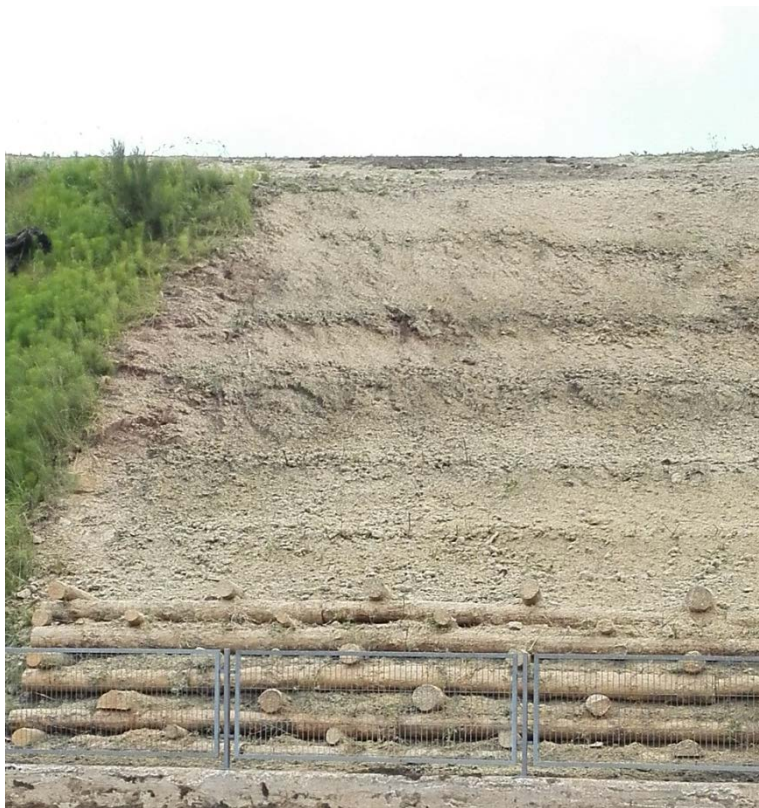
Foto 4.- Estabilización de un talud mediante técnicas de bioingeniería recién terminada, antes de empezar a brotar. Santander, Ecoingenia, 2015.

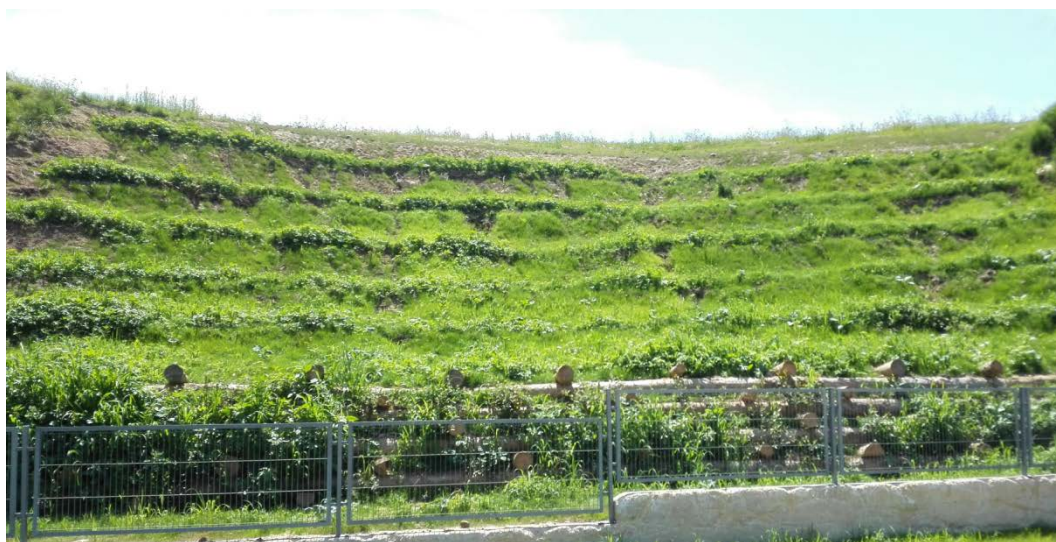
Foto 5.- La misma intervención pocas semanas después, con la primera brotación. Santander, Ecoingenia, 2015.

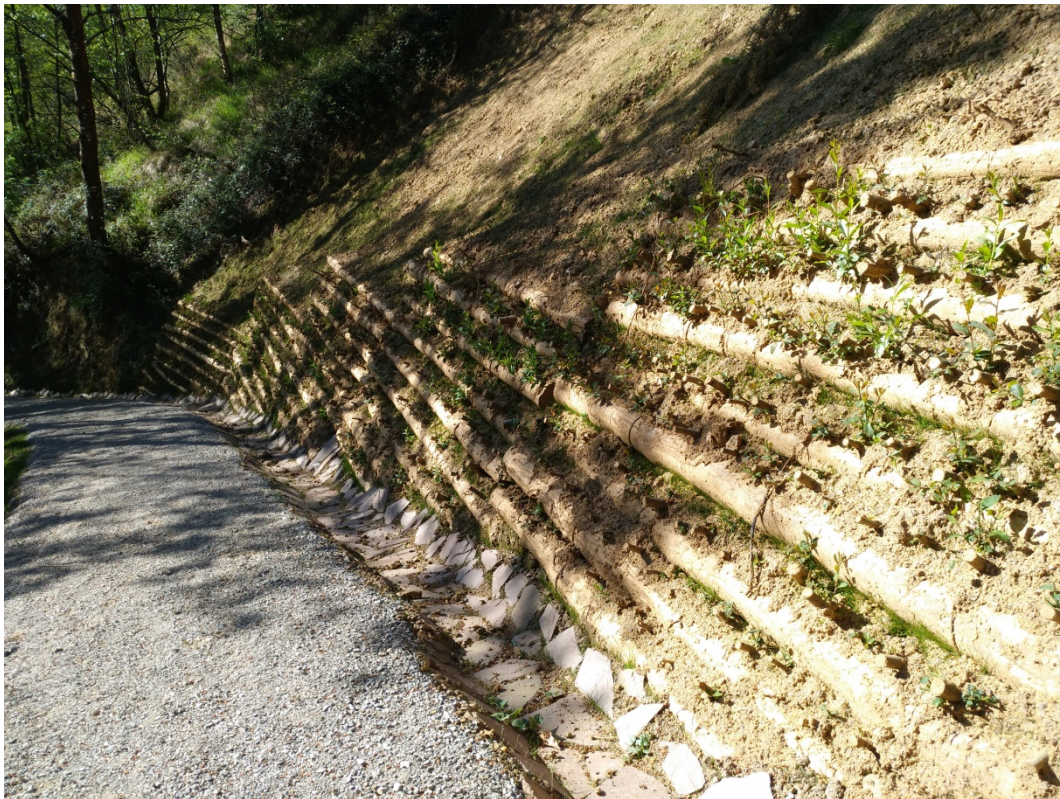
Foto 6.- Contención para estabilizar un sendero, comenzando a brotar. Mutiloa, Ecoingenia, 2017.

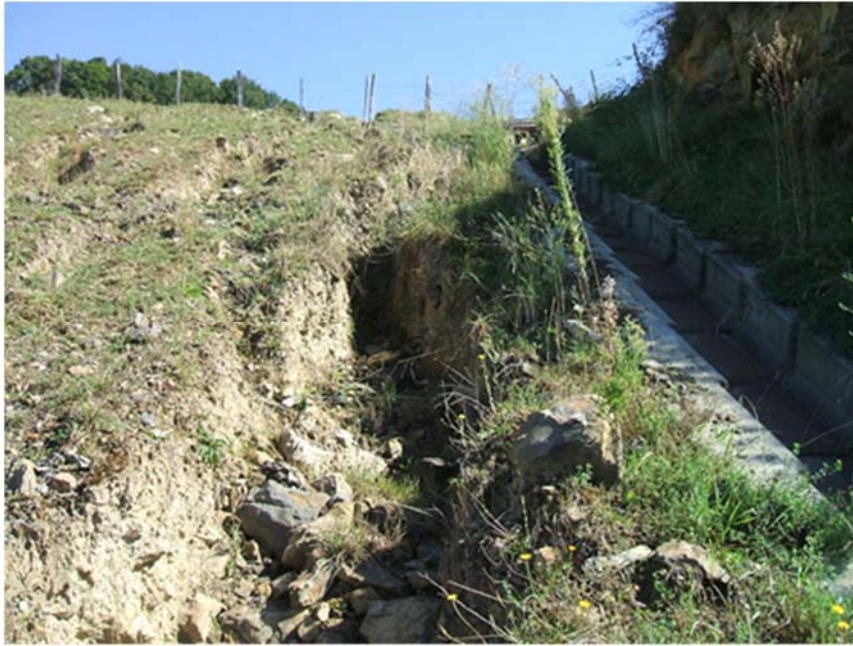
Figura 4. Cárcavas semiparalelas existentes en la parte inferior del vertedero

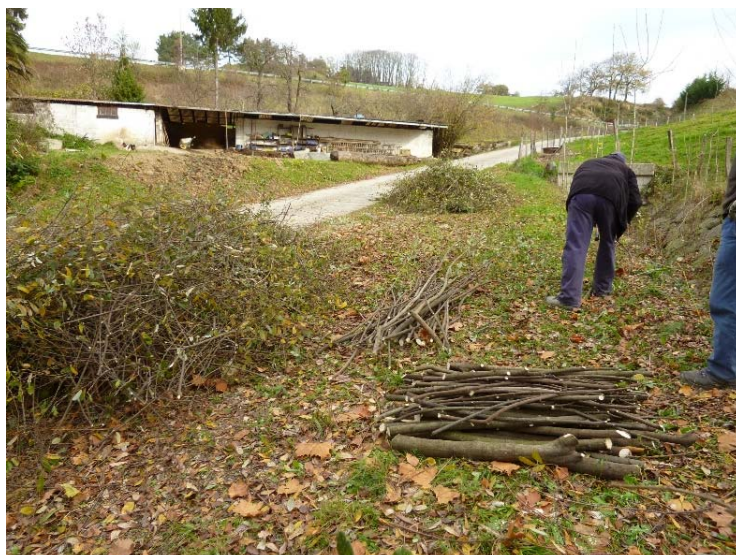
Figura 8. Acopio de material vegetal.

- Acopio de material vegetal local (búsqueda de emplazamientos y preparación del mismo).
- Excavación de zanjas (de abajo hacia arriba).
- Colocación del material vegetal con las características adecuadas.
- Cubrición con tierra.
- Colocación de la manta orgánica.
- Ejecución del cerramiento, para proteger los lechos frente al ganado.

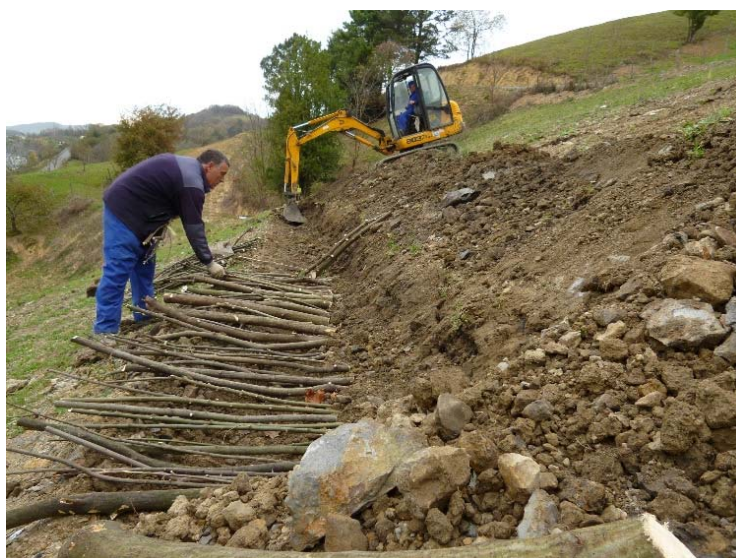
Figura 9. Ejecución de los lechos de ramaje

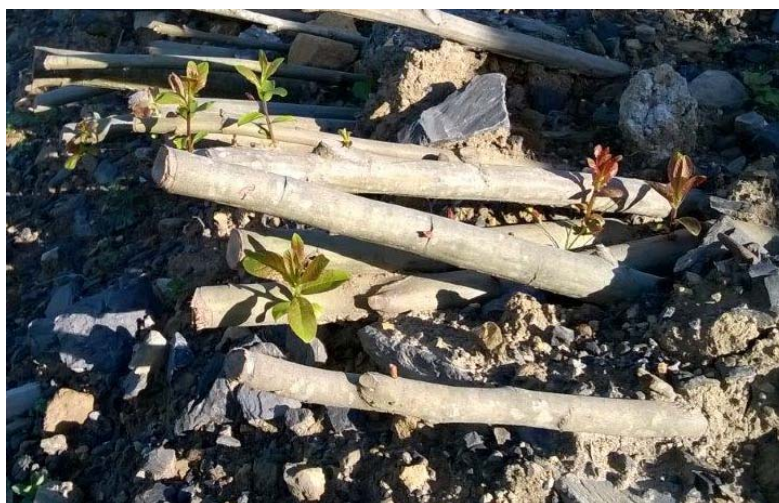
En marzo de 2016, tres meses después de la ejecución de los lechos, los sauces habían comenzado a brotar. Bastantes estacas tenían brotes de 10-15 cm de longitud. La parte superior estaba totalmente restaurada y visiblemente sin erosiones.

Figura 11. Tres meses después de la ejecución de los lechos.

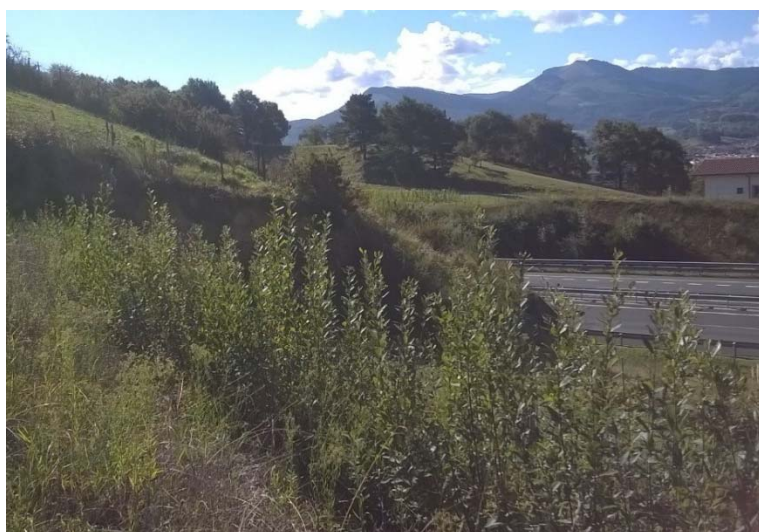
En septiembre de 2016, nueve meses después de la ejecución de los lechos, en la parte inferior del relleno la vegetación ha crecido considerablemente. Los brotes de sauce tienen un metro de altura y se observan más densos en la parte inferior del relleno. La parte superior sigue sin problemas de erosión.

Figura 12. Nueve meses después de la ejecución de los lechos.

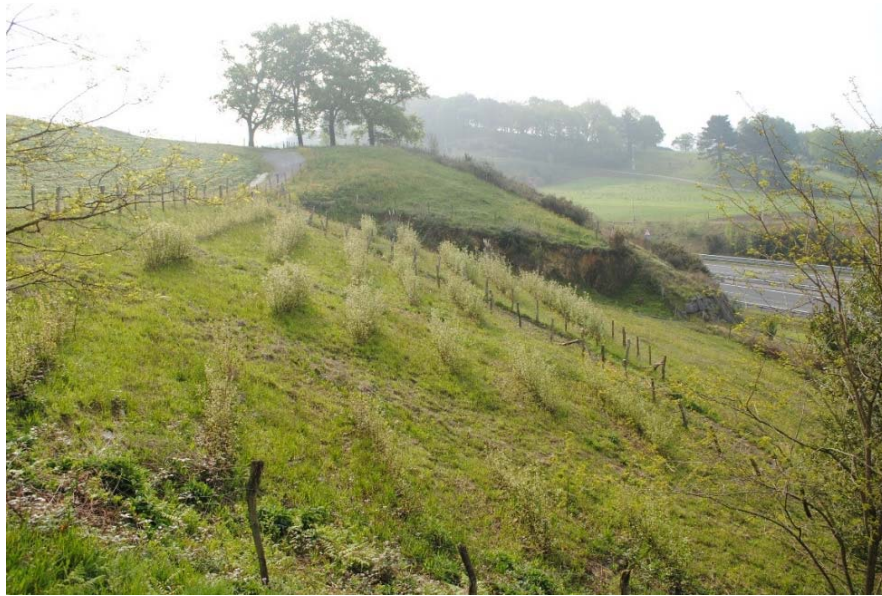
En marzo de 2017, 15 meses tras la ejecución de los lechos, el propietario ha realizado una labor de mantenimiento, desbrozando las herbáceas y manteniendo el vallado para que el ganado no lo dañe. Prácticamente el 100% de las estacas han brotado, alcanzando una altura de 2 metros.

Figura 13. Quince meses después de la ejecución de los trabajos

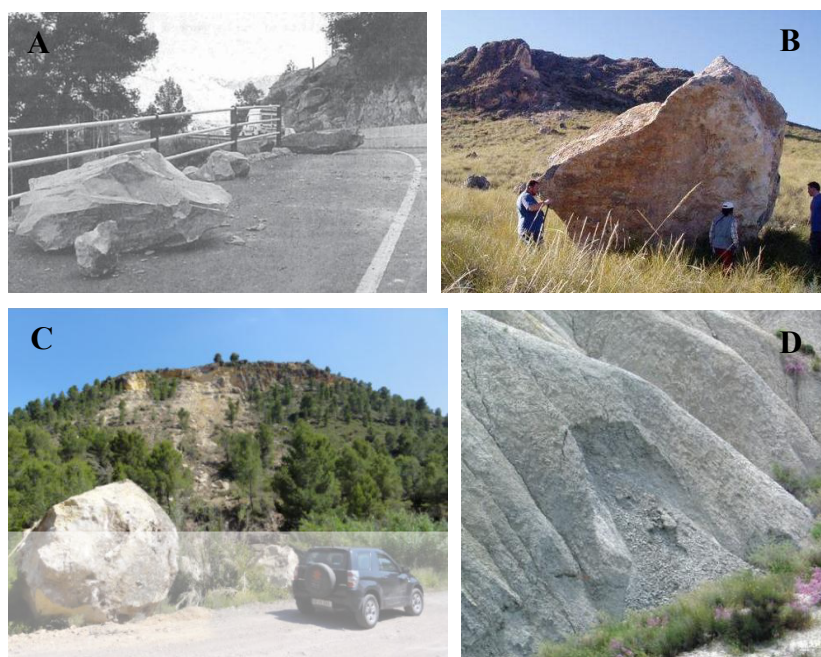
Debido a las características de los materiales que afloran y la morfología de las mismas, las inestabilidades de ladera más frecuentes han sido de tipo caída de bloques, la mayor parte de ellos limitados por discontinuidades ya existentes (Figura 2). No obstante, también se han registrado algunos movimientos de ladera de tipo deslizamiento. Estos hechos justifican la necesidad de obtener mapas que permitan identificar zonas con problemas de inestabilidad de laderas asociadas a los terremotos.

Figura 2. Ejemplos de algunas inestabilidades de ladera cosísmicas (desprendimientos y deslizamientos) en la Región de Murcia. A) Terremoto de Mula de 1999 (Mulas et al., 2016). B) Terremoto de La Paca de 2005 (Rodríguez-Peces et al., 2008). C y D) Terremoto de Lorca de 2011 (Martínez-Díaz et al., 2012; Alfaro et al., 2012).

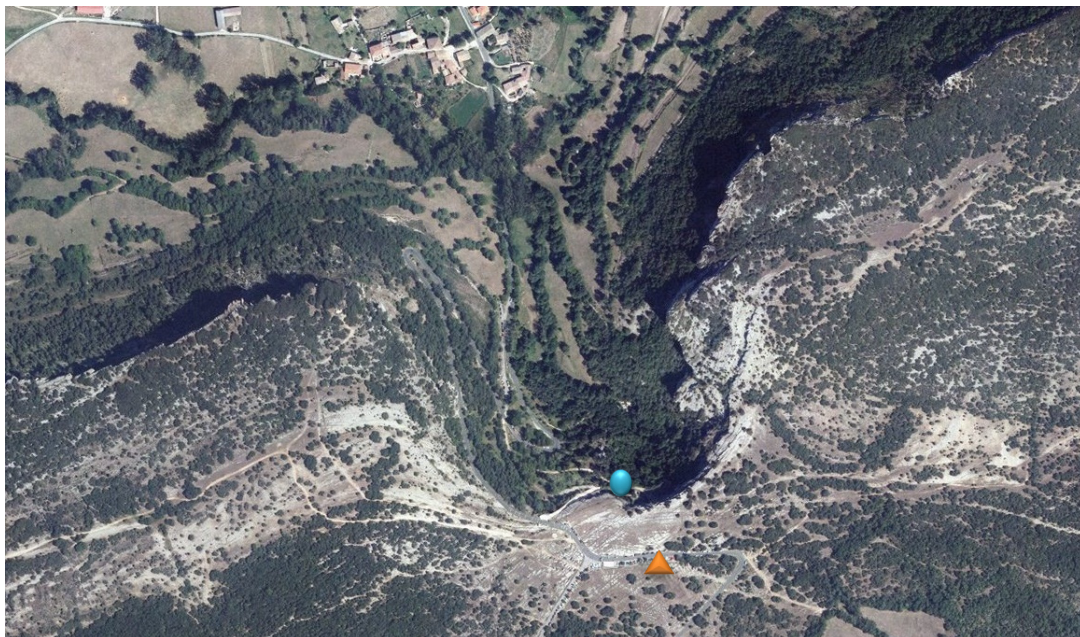
**Figura 4. Vista de satélite de detalle del emplazamiento de la ermita (naranja) y sumidero (azul)**

En la Figura 4 se muestra una vista de satélite detallada en la que se aprecia la ubicación de la ermita con un triángulo naranja, el sumidero con un círculo azul y puede verse en la parte superior de la foto el pueblo de Cueva, al que llega el agua cuando el sumidero no es capaz de evacuar el caudal del río Guareña en periodos de crecidas.

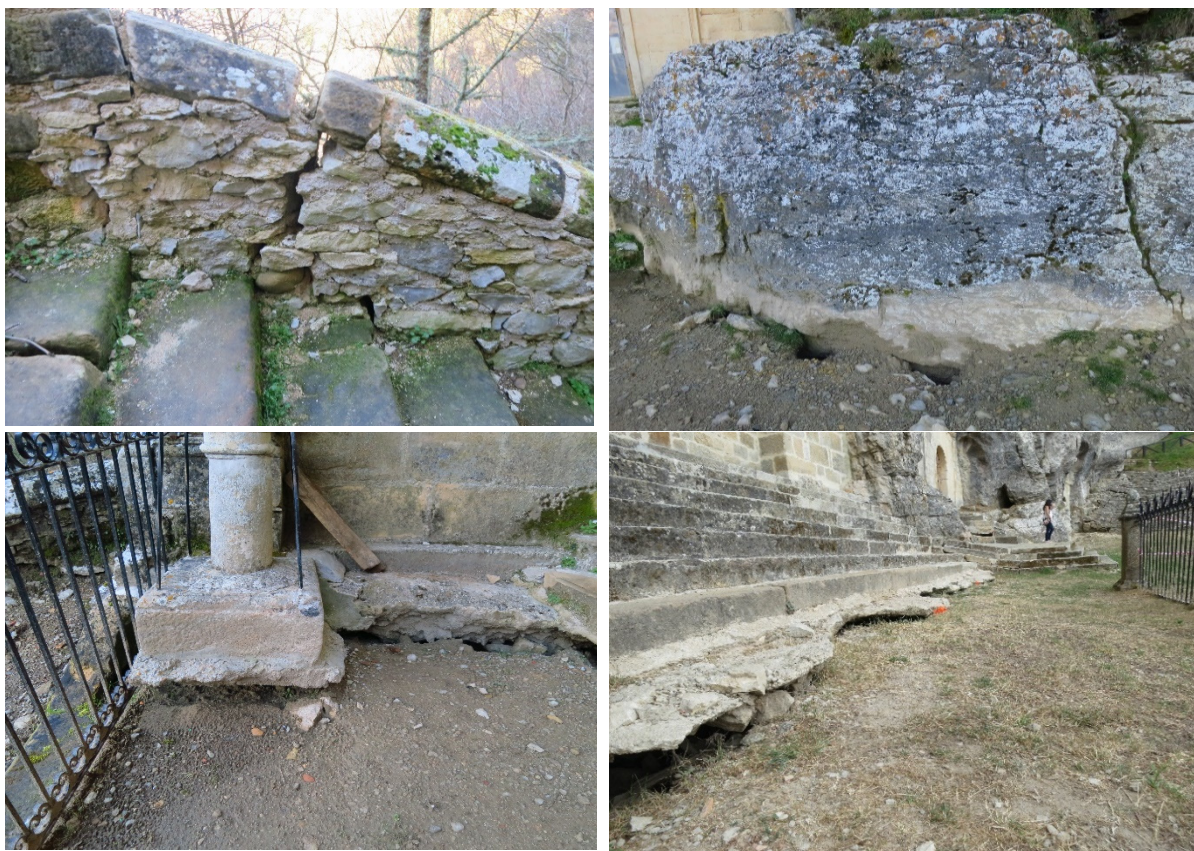
**Figura 5. Vista de los asientos y daños estructurales que se aprecian en la campa**

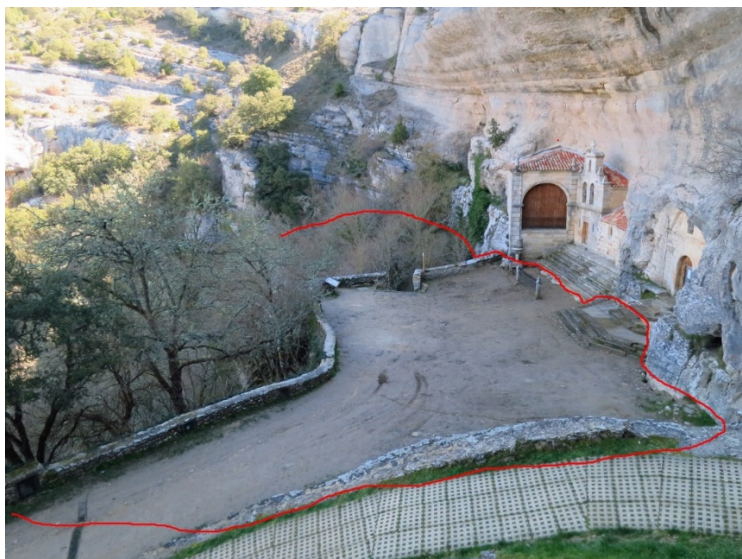
**Figura 6. Vista panorámica de la campa. La línea roja es el contorno de la zona que muestra movimiento.**

Cabe destacar que el río en los últimos años ha sufrido crecidas considerables debido a que el sumidero agota su capacidad hidráulica en épocas de avenida. Cuando ocurre este fenómeno, la cota del agua puede llegar a subir hasta 15 m en el pie de la ladera sobre la

que se asienta la Campa, formándose un lago cuya parte trasera llega a invadir la carretera de acceso al pueblo de Cueva, llegando a las primeras casas.

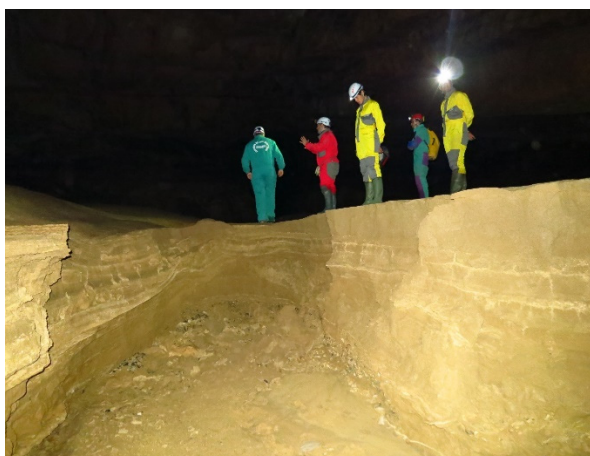
**Foto 1. Erosión actual en depósitos antiguos**

Se han podido apreciar fuertes erosiones en depósitos cuaternarios de la cavidad (Foto 1) e importantes acumulaciones de sedimentos en otras zonas. Es decir, zonas de la cavidad que se consideraban fósiles desde un punto de vista del desarrollo del karst se ha vuelto activas con los colapsos del sumidero (Foto 2).

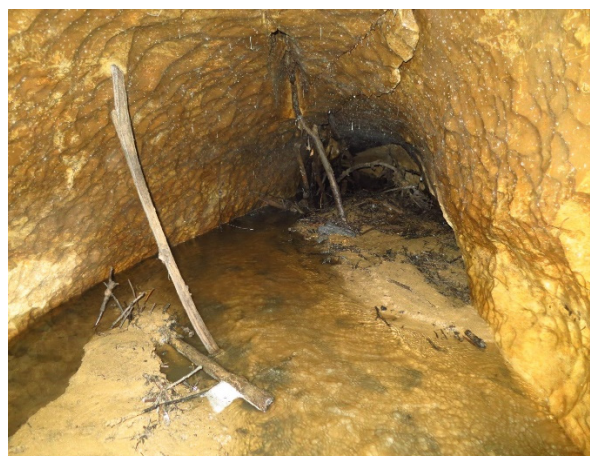
**Foto 2. Zona de colmatación en el sumidero**

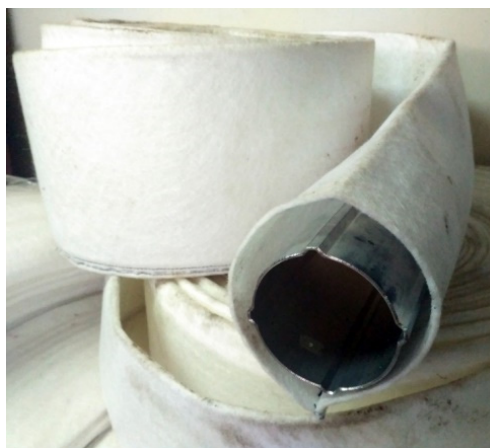
**Foto 3. Detalle de la funda geotextil empleada para evitar las fugas de lechada.**

Para ello se dispuso de una funda de geotextil (Foto 3) en la que se introducía la tubería inclinométrica, rellenando de lechada el espacio entre la funda y la tubería para hacerla solidaria al terreno. Se hicieron ensayos en laboratorio para confirmar que la resistencia de la funda de geotextil era la suficiente para poder puentear las cavidades que pudieran aparecer.

evitar fugas de lechada durante la inyección del inclinómetro, han funcionado correctamente a pesar de que los sondeos han atravesado cavidades.

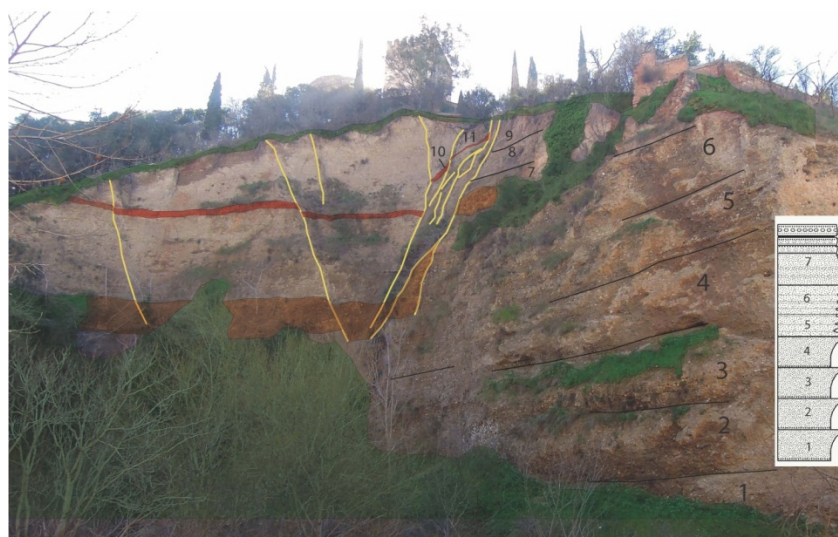
Figura 3.- Secuencia litológica del TSP con 11 tramos diferenciados de conglomerados y arenas con arcillas rojizas. Fracturas normales dominantes (N130-150) en el cantil izquierdo y red de fracturas subordinadas en el diedro. Humedades transmitidas a partir de los conglomerados y del suelo de la cornisa del Tajo

El Tajo de San Pedro muestra un corte vertical de la Formación Alhambra de unos 40 m de espesor (Fig. 3). Dominan los paquetes de conglomerados con cantos de hasta 20 cm de diámetro, entre los que destaca algún nivel de paleosuelos de color rojizo.

Uno de los rasgos más llamativos del TSP es la presencia de fallas normales que cortan a toda la secuencia conglomerática (Fig. 3). Estas fallas son de carácter normal y pueden ser consideradas activas porque producen sismicidad histórica y saltos topográficos que justifican la diferencia de cota entre Plaza Nueva, la colina de la Sabika, el Generalife, la Silla del Moro o el Llano de la Perdiz.
